横浜環状南線 都市型トンネル施工技術検討会

第 10 回 検 討 会 ＜ 桂台トンネル ＞

令和6年12月11日

東日本高速道路株式会社 関東支社 横浜工事事務所
大成・フジタ・銭高 横浜環状南線 桂台トンネル工事特定建設工事共同企業体

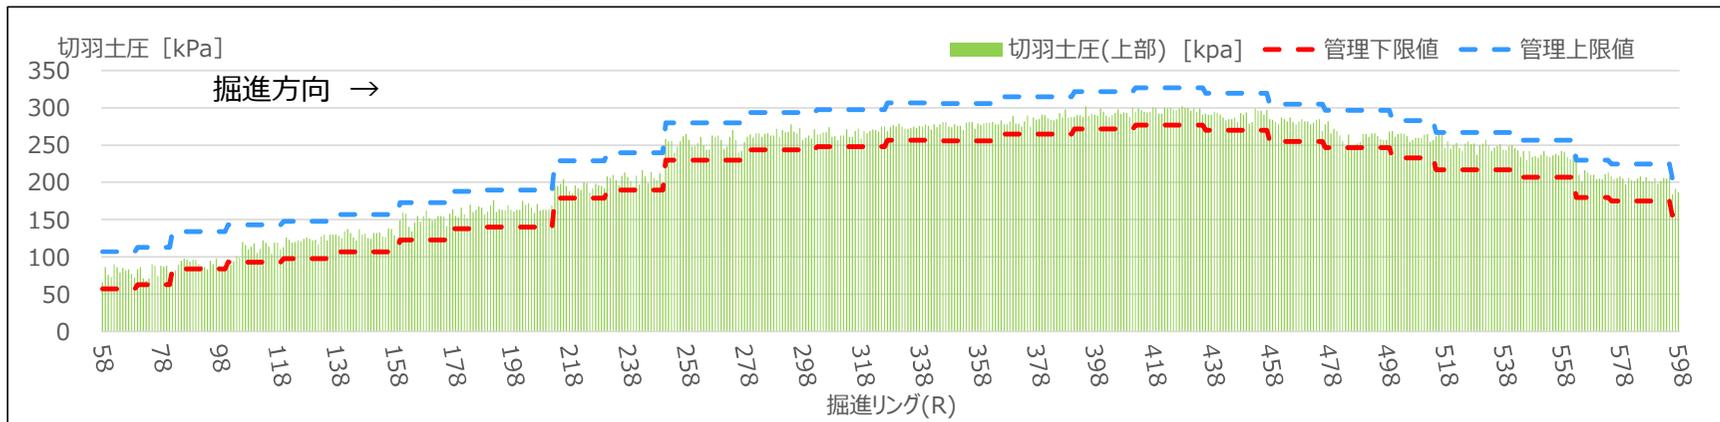
■ 切羽圧力の管理状況

- 掘進にあたっては、「シールドトンネル工事の安全・安心な施工に関するガイドライン（令和3年12月）」に基づいた切羽圧力の管理を実施する
- 切羽圧力について、管理値内で掘進できていることを確認した

下り線：切羽圧力については土被り及び水圧等を考慮した管理値を設定しながら掘進を行った

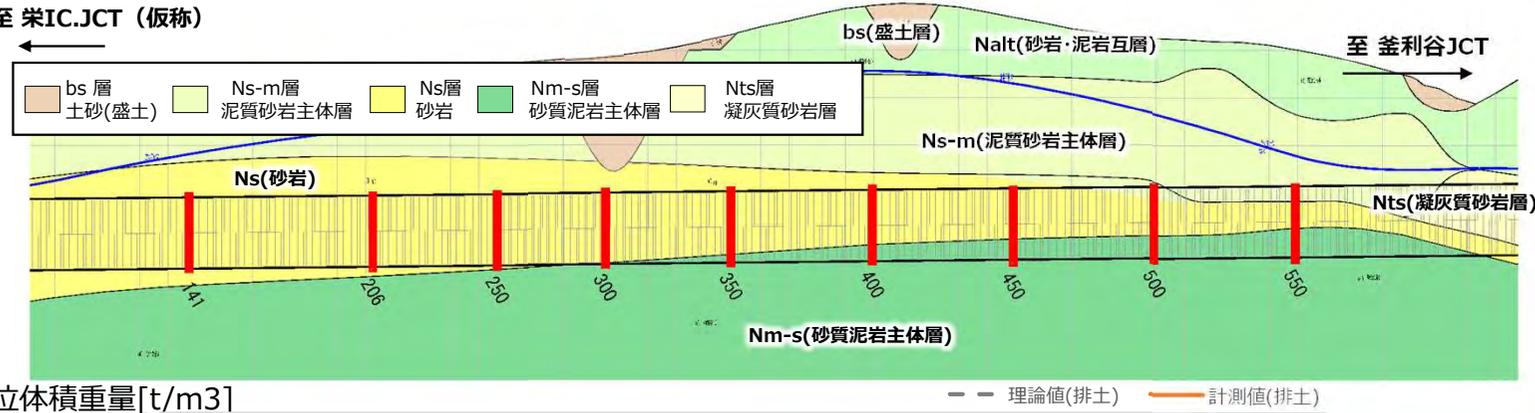
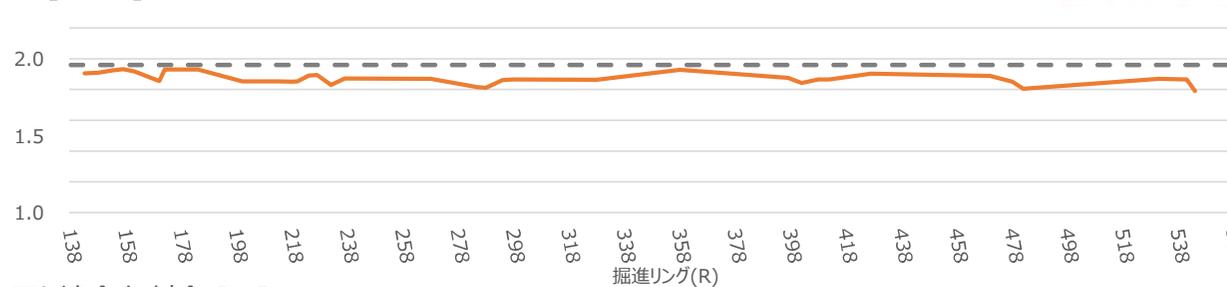
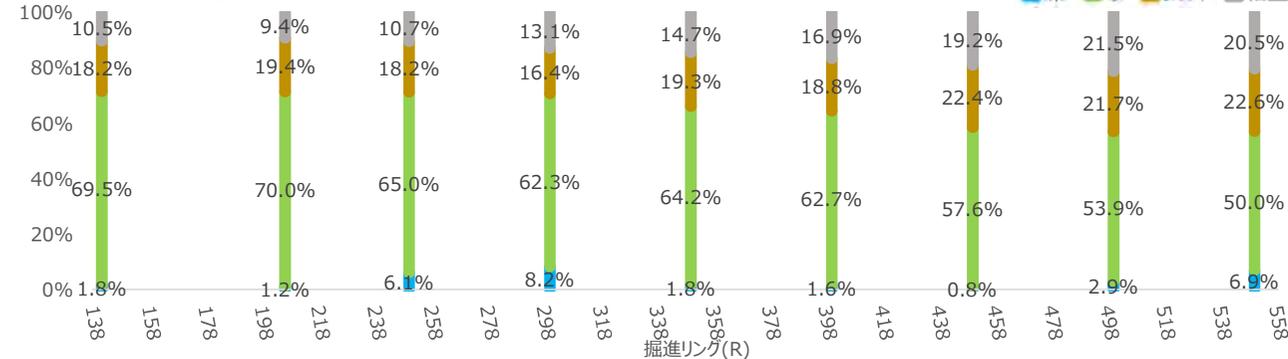
■ 排土性状の確認

・日々の手触、目視、土質試験等により排土性状の変化を確認した。排土の単位体積重量の傾向や排土性状等から、事前調査により想定していた地質縦断図と、概ね同様な地層であることを確認した

排土を突き固めて計測した排土単位体積重量と、ボーリングデータを用いて算出した理論単位体積重量とを比較し、多少のばらつきはあるものの、事前調査により想定していた地質縦断図と概ね同様な傾向を示していることを確認した

また、排土を用いた粒度分布試験結果と、地質縦断図とを比較し、概ね想定していた地質構成であることを確認した

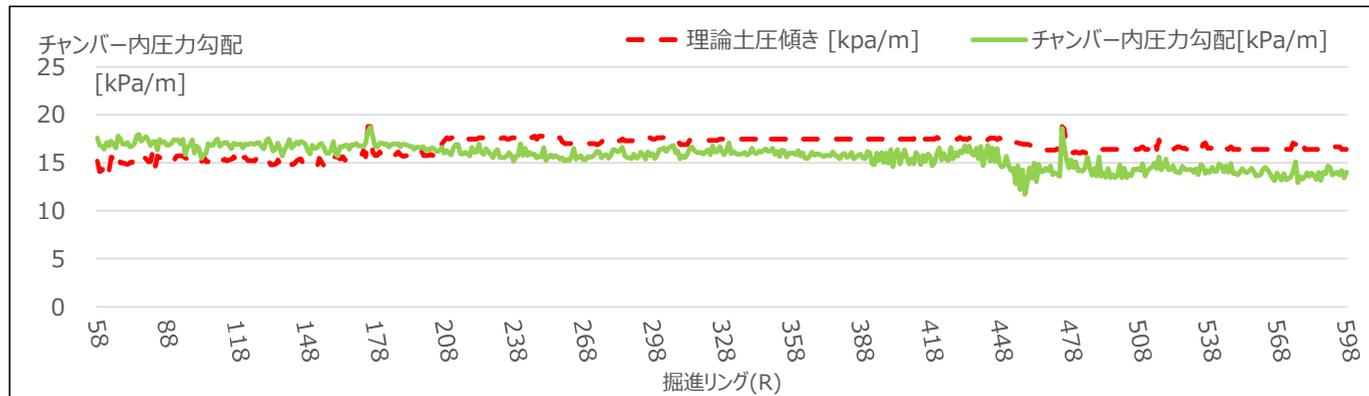
■チャンバー内圧力勾配の傾き

- ・チャンバー内に設置した土圧計（外周配置の土圧計）から算出したチャンバー内圧力勾配について、上り線では理論圧力勾配との乖離が小さいことを確認した
- ・全区間においてチャンバー内圧力勾配の直線性が保たれていることを確認した

下り線：掘進においては切羽土圧を管理下限値以上に保ち、チャンバー内圧力勾配の直線性や地表面に特異な変位がないことを確認しながら施工を行った
 58～200R付近までは、土質がNs(砂岩)層主体の地盤であり添加材を多く使用して掘進をしていたためチャンバー内比重の指標となる理論土圧傾きが小さいが、それ以降はNm-s(砂質泥岩主体)層やNs-m(泥質砂岩主体)層の比率が増えてP6にて示している通り砂の粒度分布が減少したため、添加材の使用量が減少して理論土圧傾きが大きくなっている

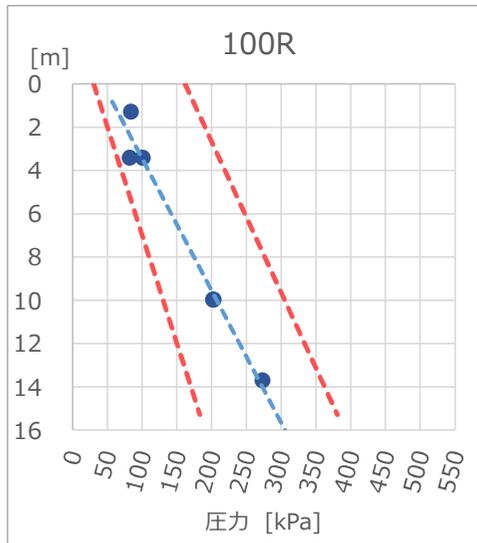
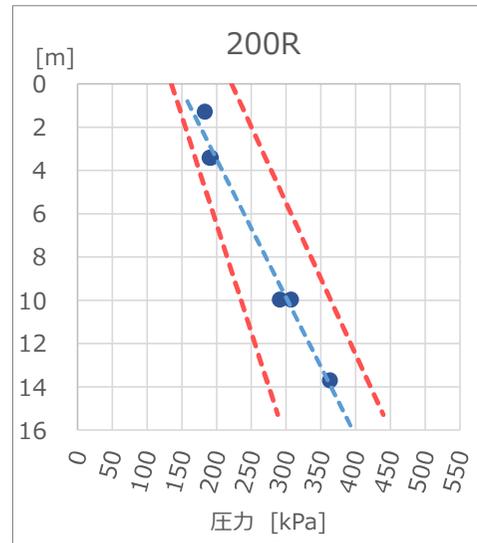
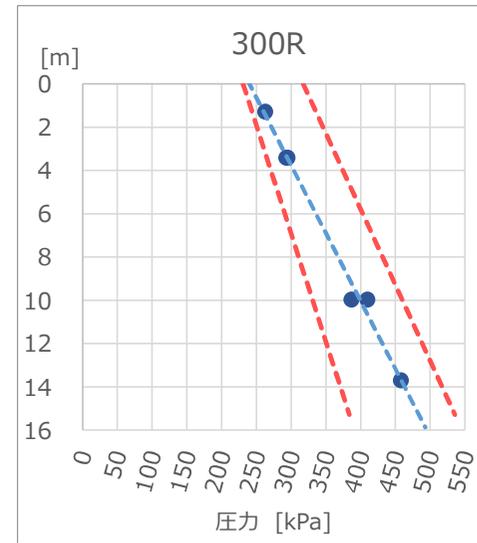
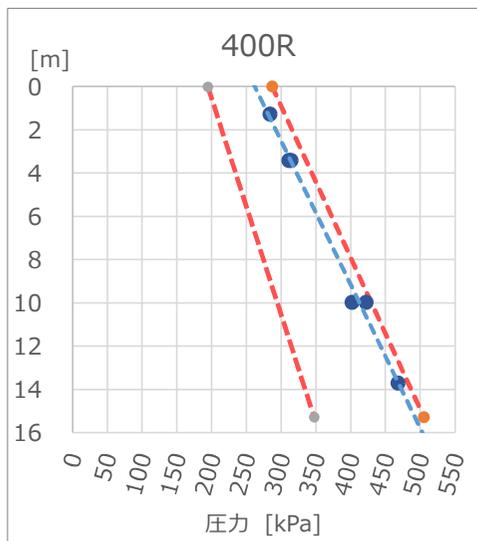
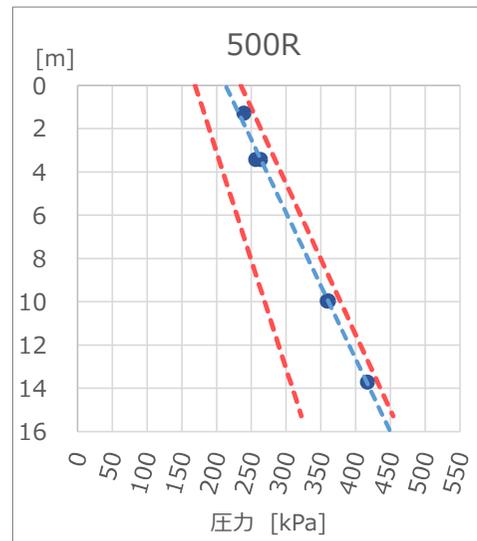
■チャンバー内圧力勾配の直線性

下り線：チャンバー内圧力勾配について、ばらつきが小さく直線性が保たれており、塑性流動性悪化の兆候は確認されていない

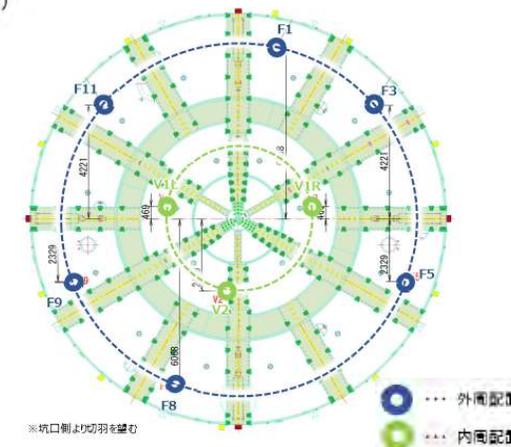
チャンバー内土圧計配置図

※チャンバー内圧力勾配の確認は外周部と内周部でカッター回転に伴う速度差による土圧計への影響を加味し、外周部の土圧計により確認

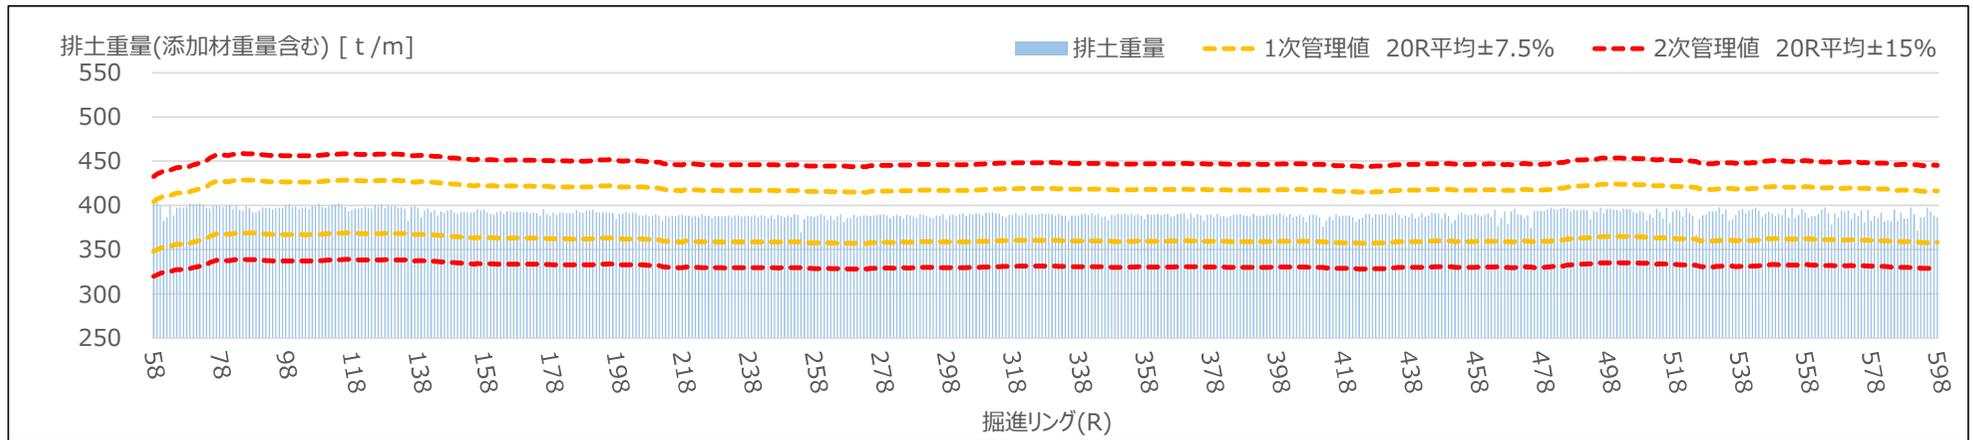
①排土重量（添加材重量含む）の管理状況

・排土重量について、前20リング平均と比較して大きなばらつきがなく、管理値内で掘進できていることを確認した

下り線：ベルトスケールで計測した排土重量に関して、管理値内で推移していることを確認しながら掘進を行った

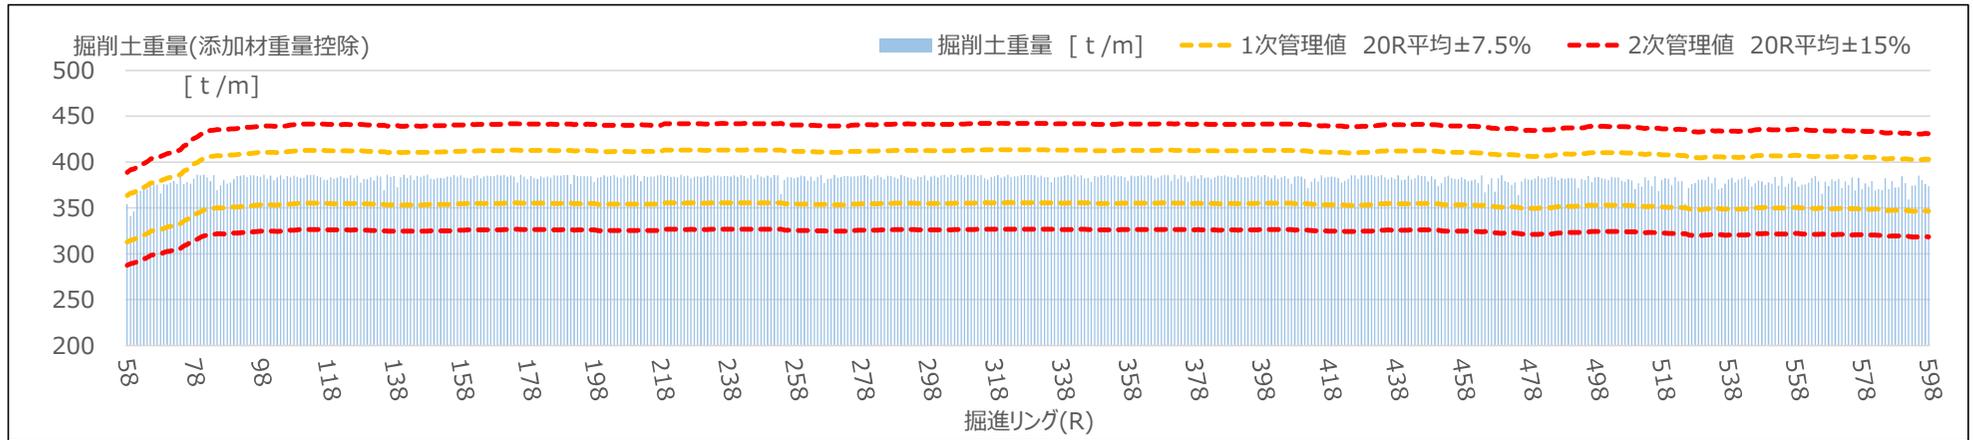
②掘削土重量（添加材重量控除）の管理状況

掘削土重量について、前20リング平均と比較して大きなばらつきがなく、管理値内で掘進できていることを確認した

下り線：切羽土圧を管理下限値以上に保ち、チャンバー内圧力勾配の直線性や地表面に特異な変位がないことを確認し掘進を行った

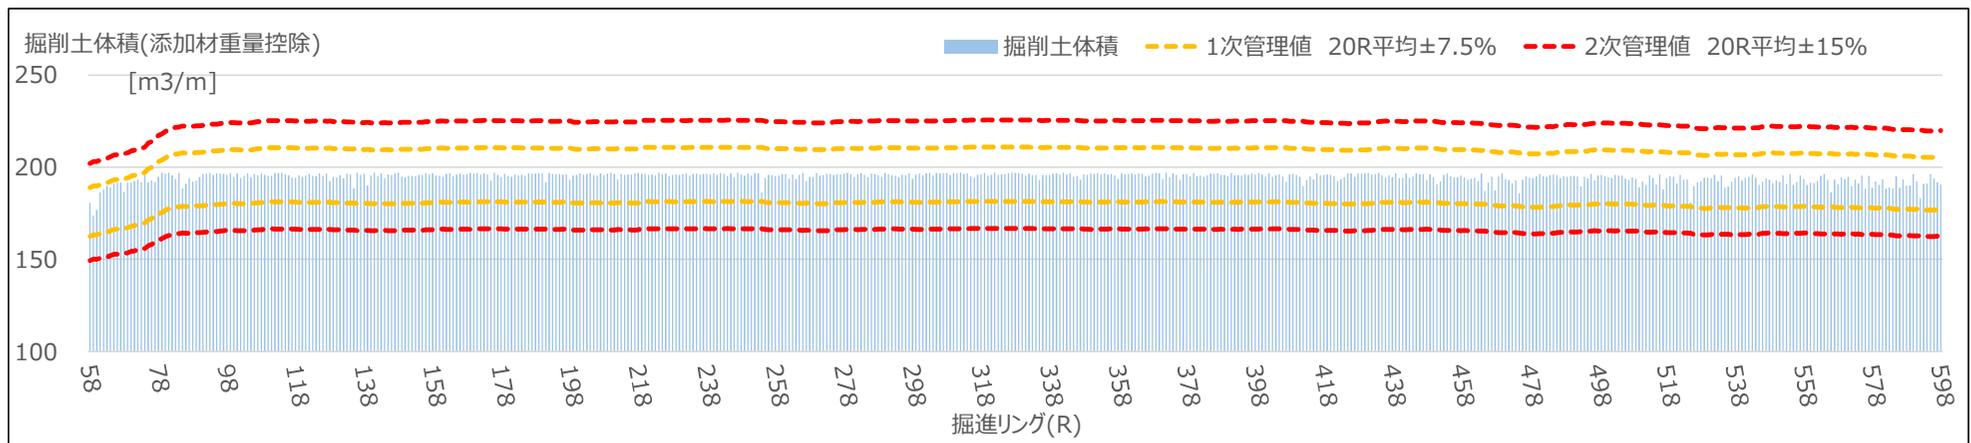
③掘削土体積（添加材重量控除）の管理状況

・掘削土体積について、前20リング平均と比較して大きなばらつきがなく、管理値内で掘進できていることを確認した

下り線：地山の単位体積重量を用いて算出した掘削体積も「①排土量重量の管理状況」と同様な傾向が確認されている

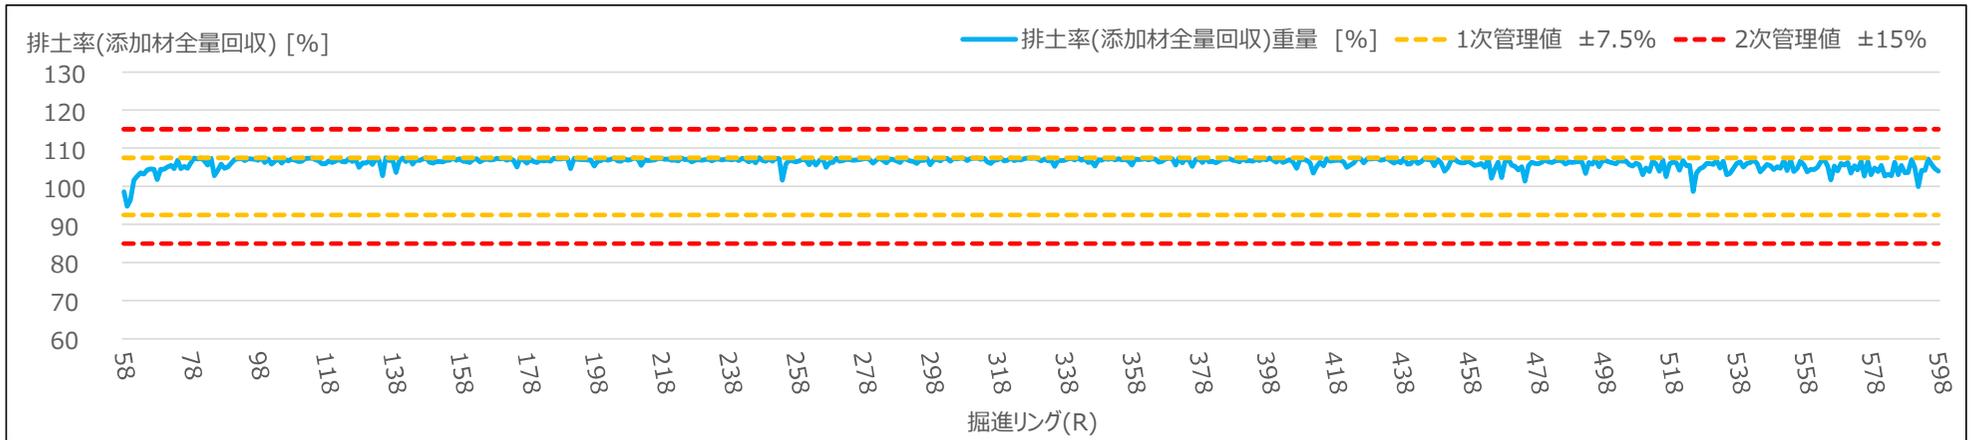
④排土率（添加材全量回収）の管理状況

・排土率（添加材全量回収）について、概ね管理値内で掘進できていることを確認した

下り線：切羽土圧を管理下限値以上に保ち、チャンバー内圧力勾配の直線性や地表面に特異な変位がないことを確認し掘進を行った

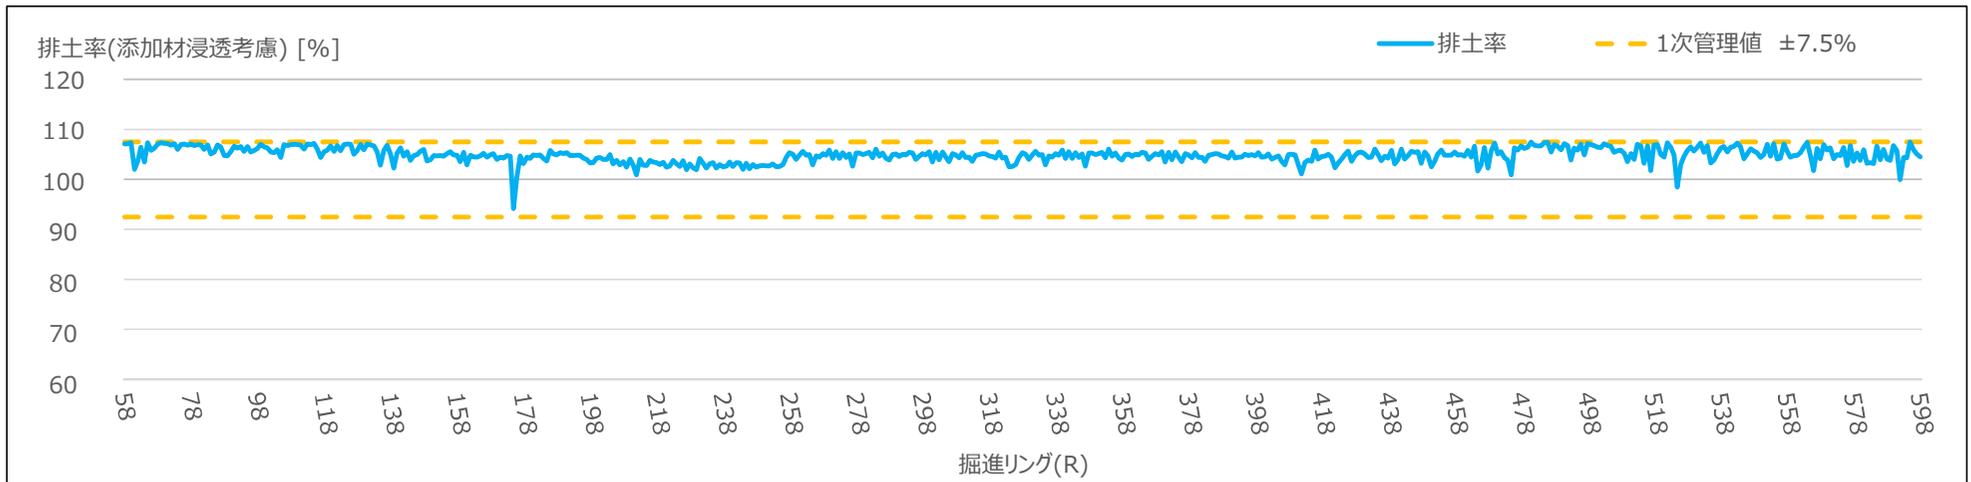
⑤排土率（浸透量考慮）の管理状況

・排土率（浸透量考慮）について、概ね管理値内で掘進できていることを確認した

下り線：切羽土圧を管理下限値以上に保ち、チャンバー内圧力勾配の直線性や地表面に特異な変位がないことを確認し掘進を行った

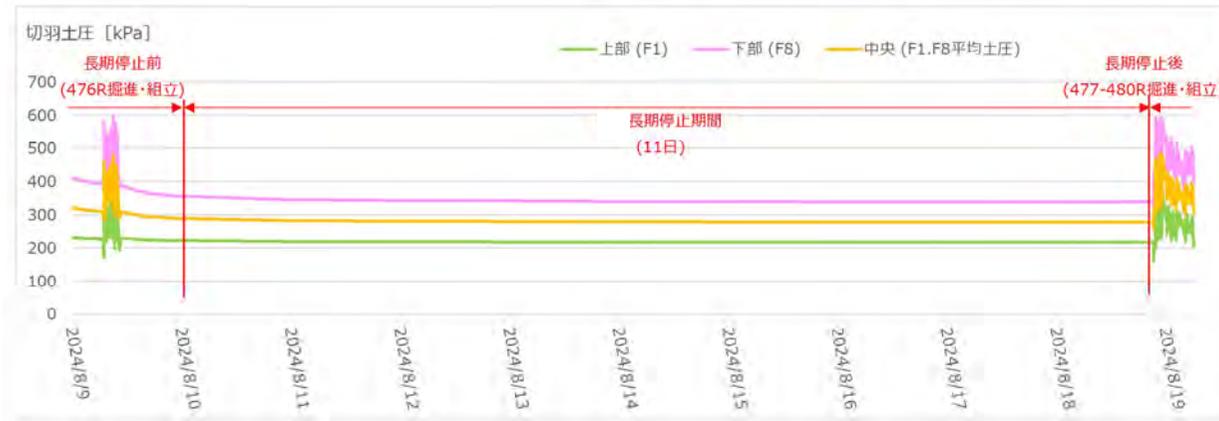
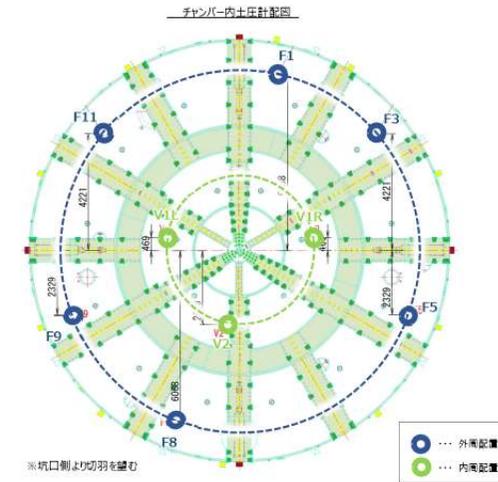
■ 長期停止時の切羽土圧の監視状況（2024年8月）

停止期間中の切羽土圧は、上部・中央・下部に急激な変化がないことが確認された
また、土圧勾配の傾きにおいても大きな変化は見られなかった

※計測頻度：5秒間隔

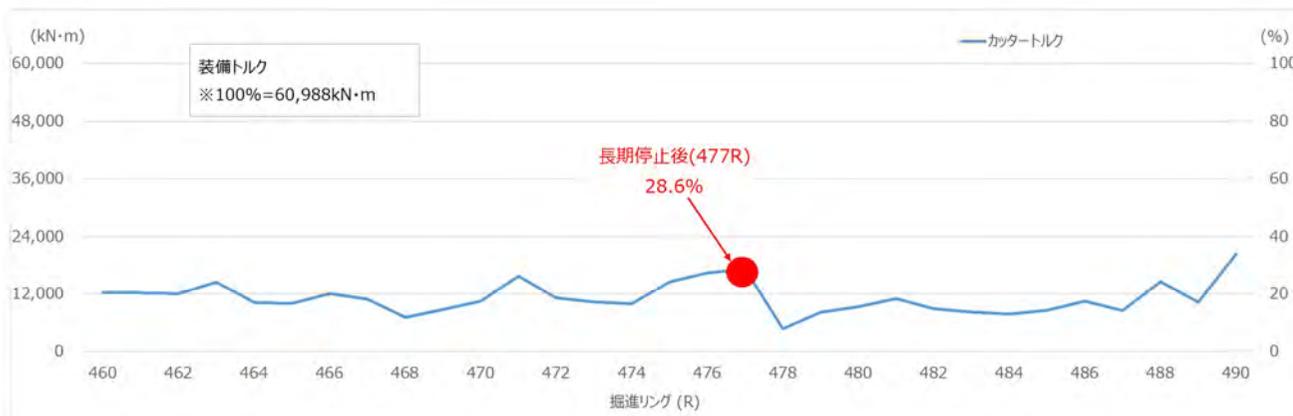
■ 起動時カッタートルクの監視状況

長期停止後の起動時カッタートルクは、前後のリングに比べて大きな乖離はなく、チャンバー内土砂の分離や沈降は生じていない

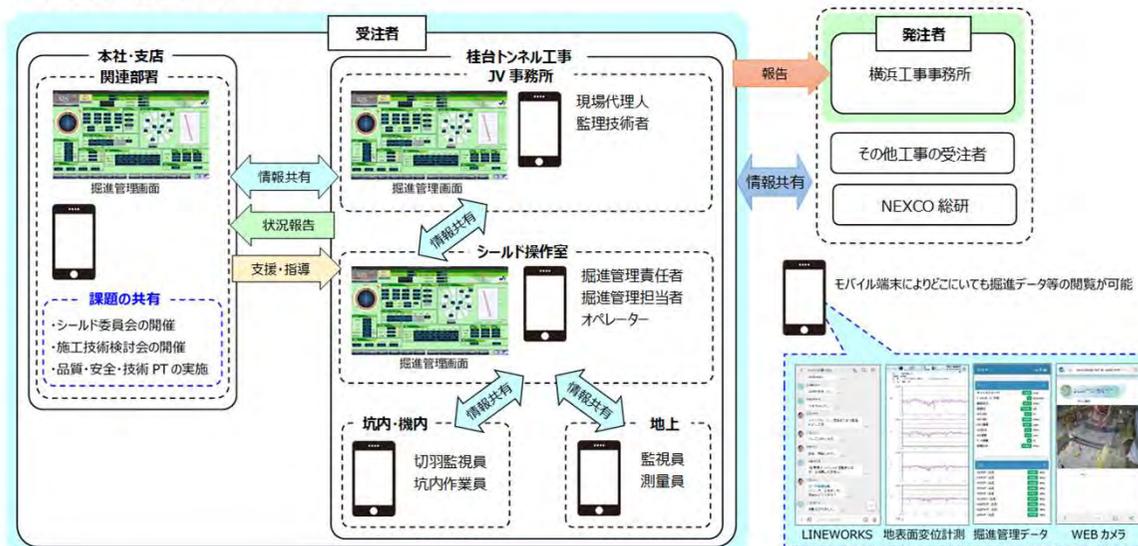
■ 日常掘進管理体制

- 掘進にあたっては、「シールドトンネル工事の安全・安心な施工に関するガイドライン（令和3年12月）」に基づいた異常の兆候の早期感知と迅速な対応を実施する
- シールド掘進時の日常管理体制について、受注者内部の施工状況のモニタリング体制を強化することで、異常の兆候の早期感知に努めている。また、受発注者間および関係機関との情報共有体制を構築している
- これまで、作業従事者の安全性や周辺環境への影響が懸念される重大なトラブルは生じていない

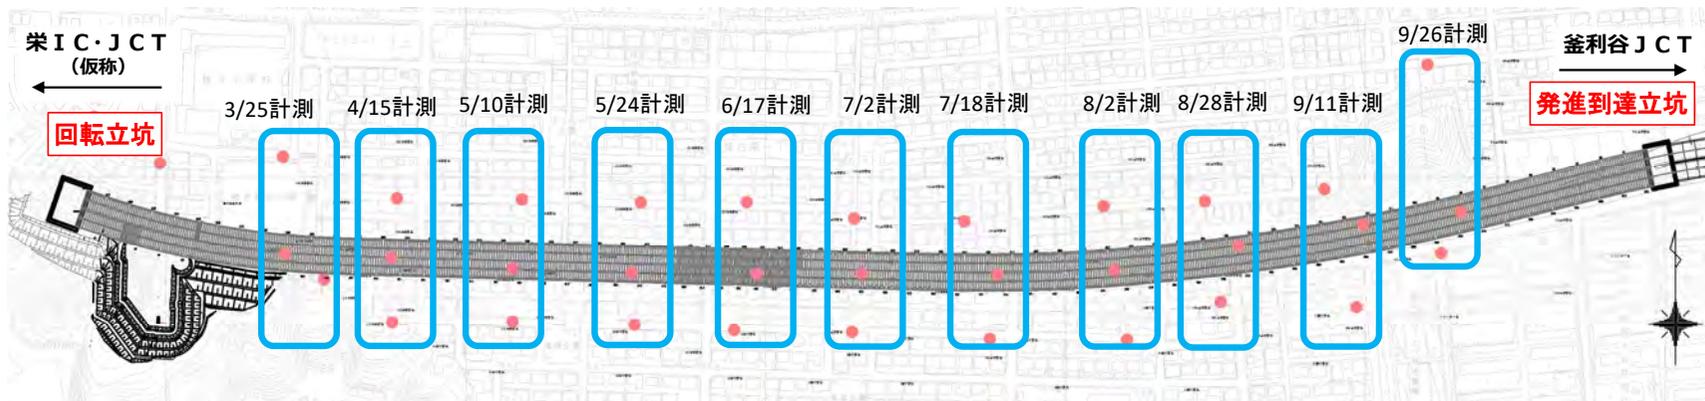
■ 騒音・振動・低周波音の計測

- シールドトンネル工事の施工による影響の有無を確認するため、掘進前から地表面変位、騒音・振動等のモニタリングを実施
- 地表面変位の計測は、掘進影響範囲内の公道において、1日1回実施
- 騒音・振動の計測は、概ね100mピッチで実施

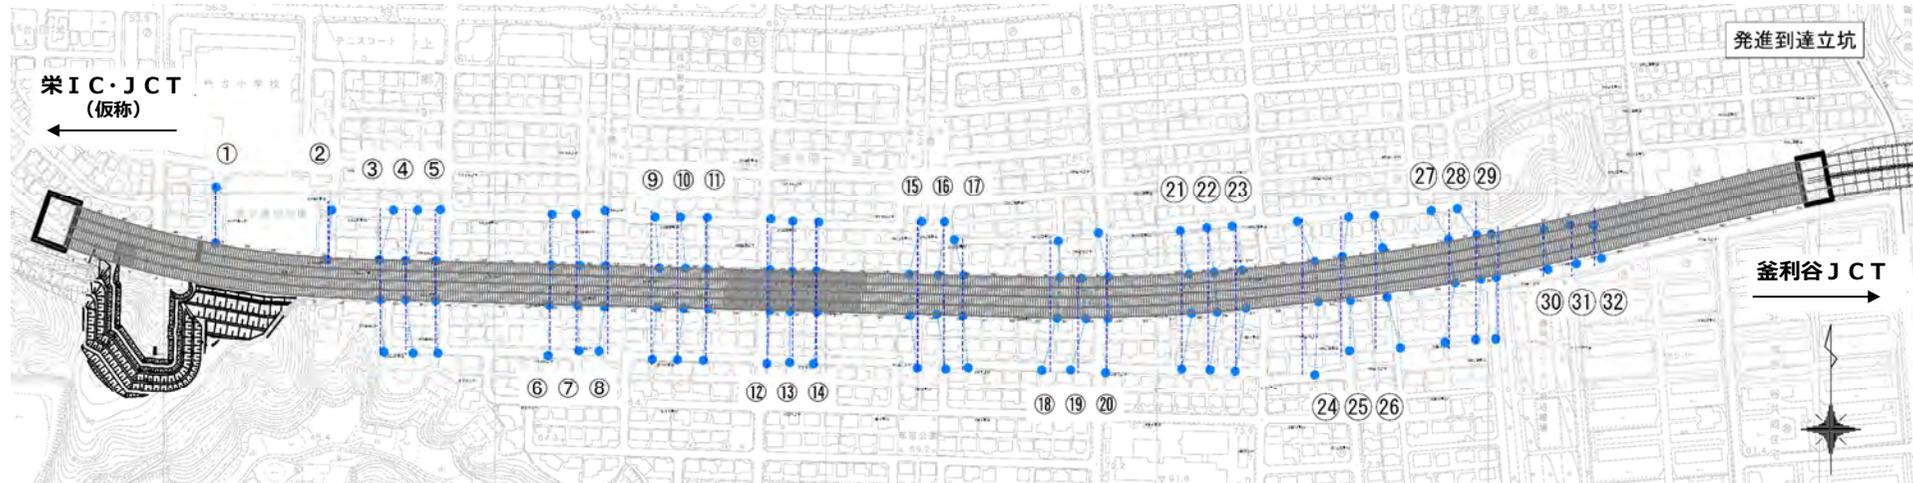
■ 地表面変位の計測

・地表面変位の計測においては掘進完了している全区間において3mm程度の変位、測線毎の傾斜角は0.1/1000rad程度となっており、事業者が設定した管理値（変位量25mm、傾斜角1/1000rad）を下回っていることを確認した

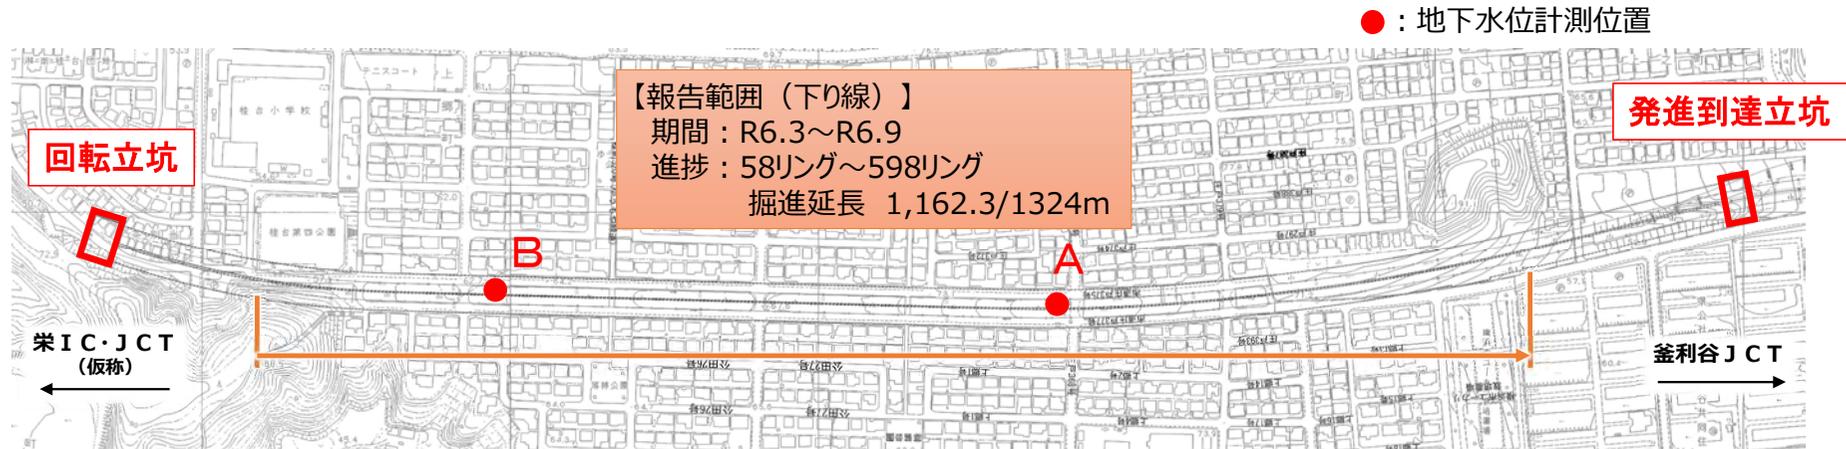
〈平面図〉

掘進期間における地下水位は、掘進前後において大きな変動がなく概ね直近2ヶ年の変動幅に収まっていることを確認した
