横浜環状南線 都市型トンネル施工技術検討会

第 10 回 検 討 会 ＜ 公田笠間トンネル ＞

令和6年12月11日

東日本高速道路株式会社 関東支社 横浜工事事務所
鹿島・竹中土木・佐藤工業 横浜環状南線 公田笠間トンネル工事特定建設工事共同企業体

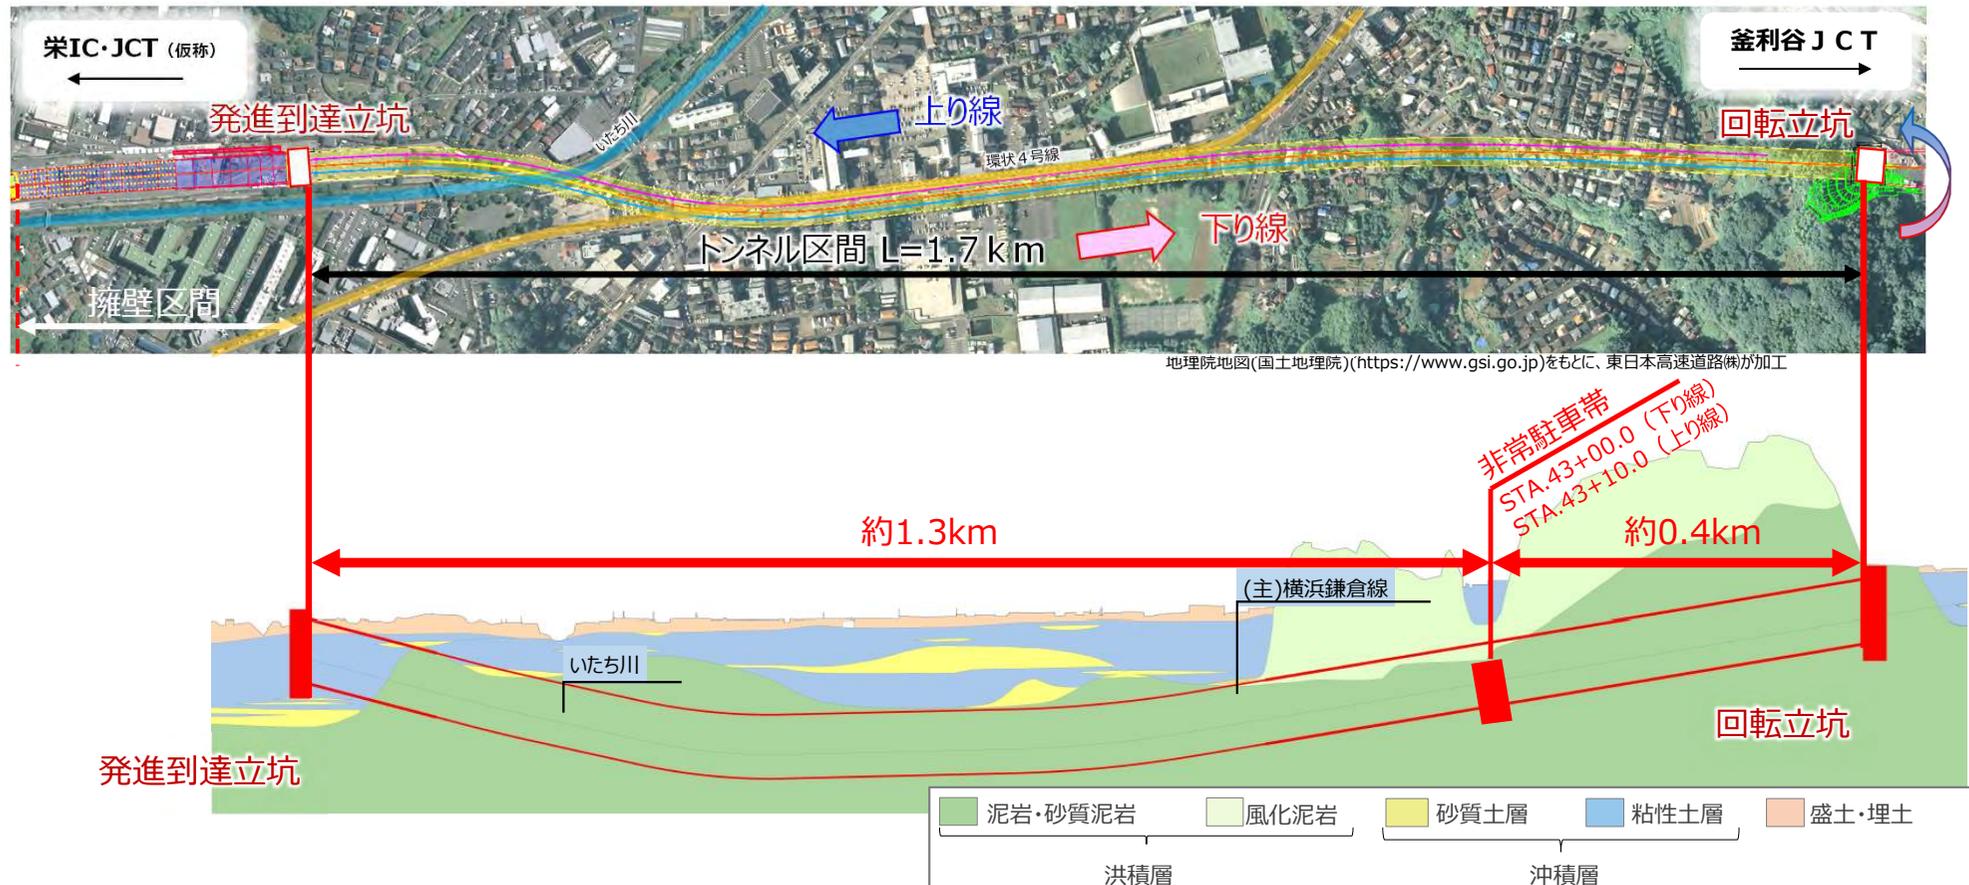
<断面図 (イメージ図)>

非常駐車帯の設置位置は、上部に沖積層が分布しているものの、掘削断面は洪積層であり、非常に硬質な地盤となっている

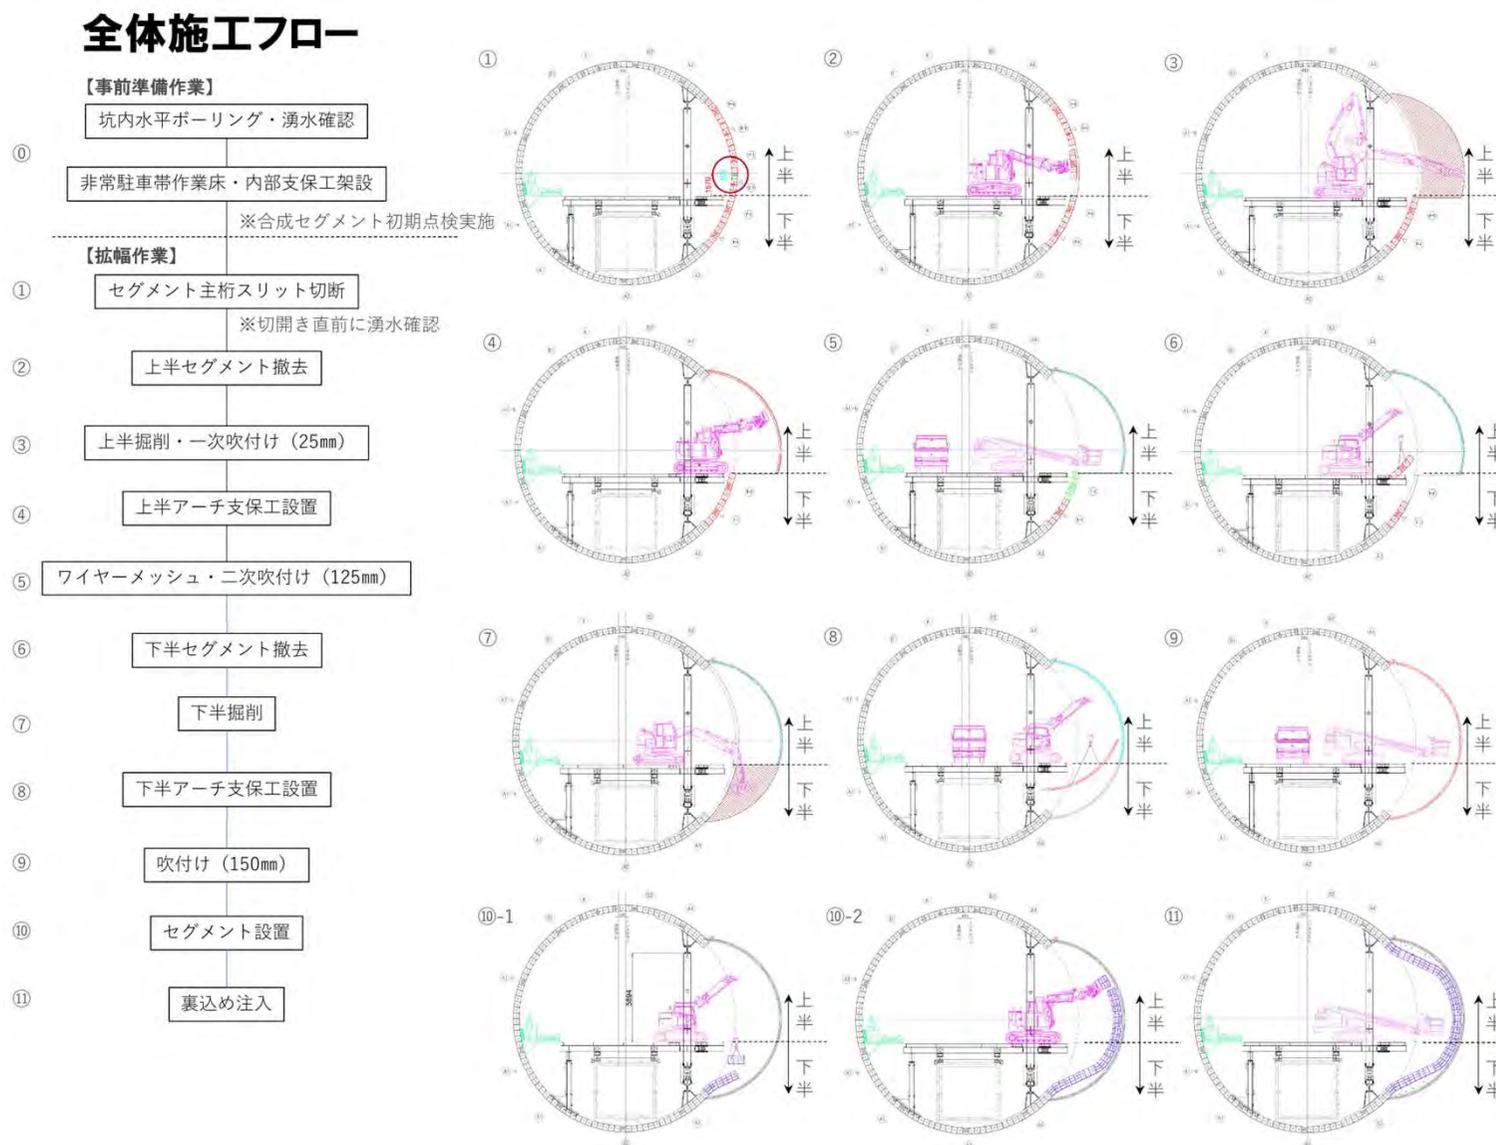
- ・令和5年10月から往路（下り線）の地中拡幅に着手し、令和6年5月で地中拡幅完了、令和6年9月妻壁構築完了
- ・事前の湧水確認時から湧水量の大きな変動もなく、問題なく地中拡幅の施工を完了した

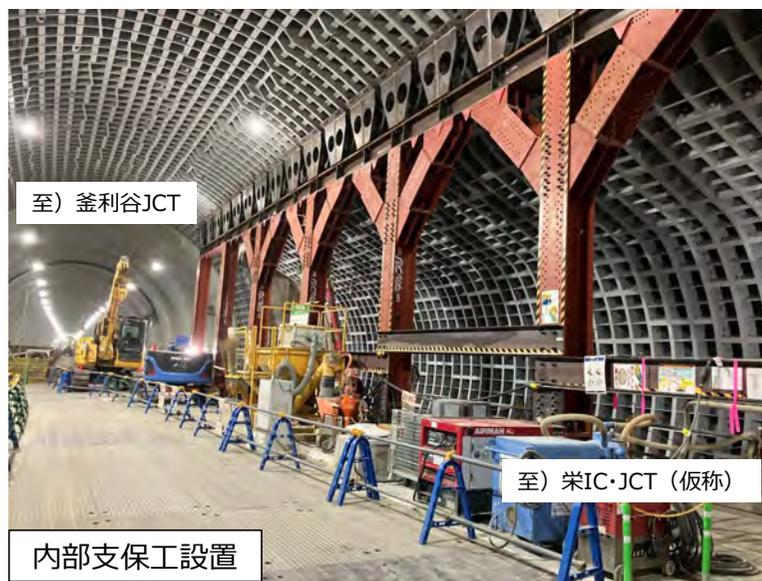
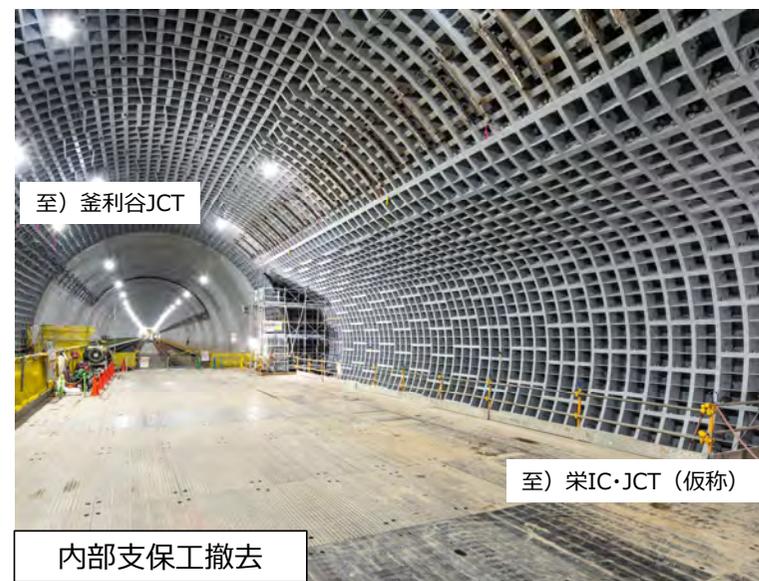
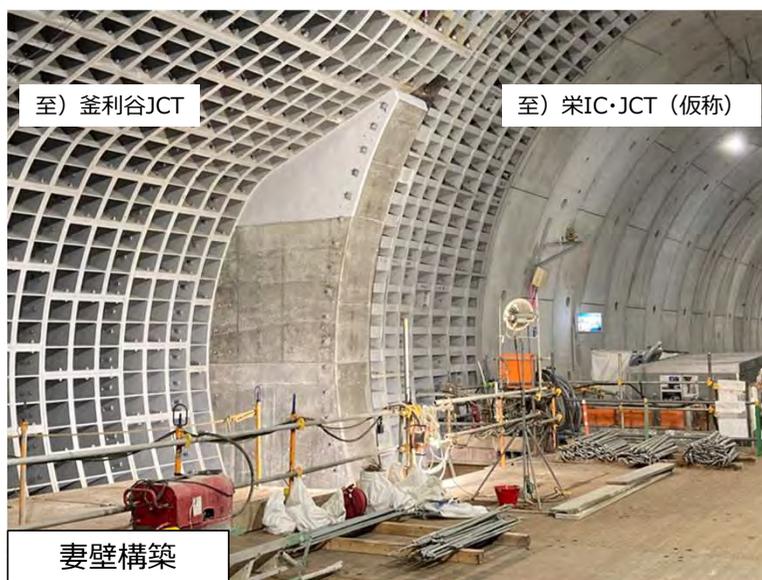
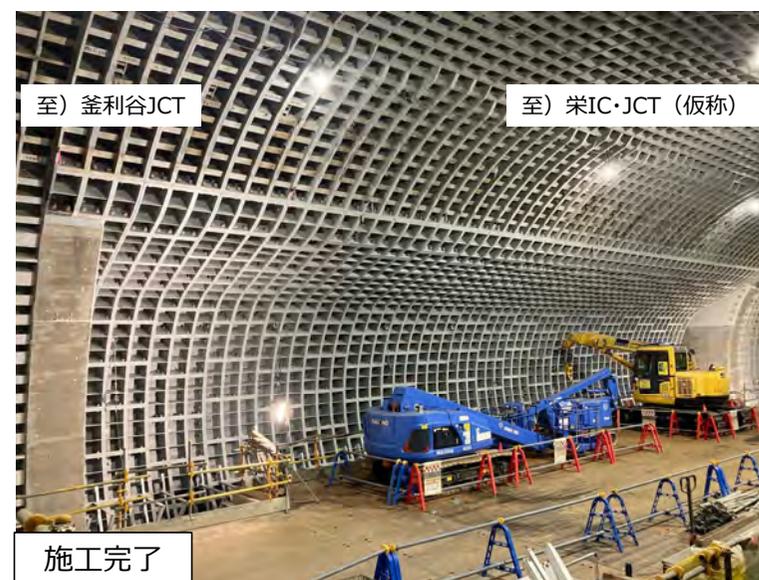
<施工状況>

・令和5年10月に地中拡幅を開始し、令和6年5月に地中拡幅の施工を完了した
