# 庄戸トンネル施工技術検討会

## 第7回検討会 資料

東日本高速道路株式会社 関東支社 横浜工事事務所

鹿島建設・前田建設工業・佐藤工業 横浜環状南線 釜利谷庄戸トンネル工事特定建設工事共同企業体

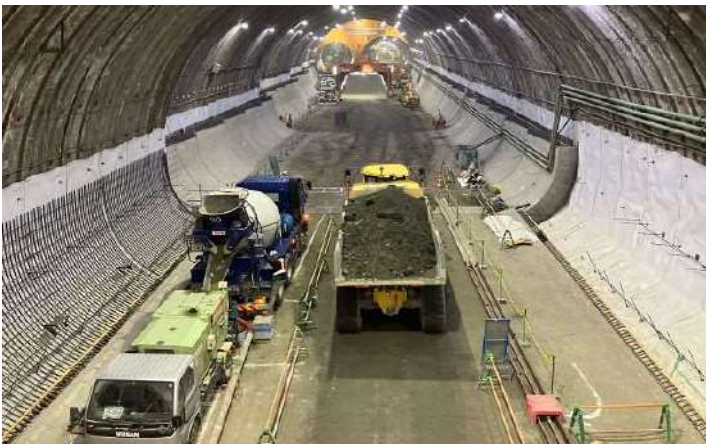
分合流区間（上り線）  
側壁コンクリート施工状況

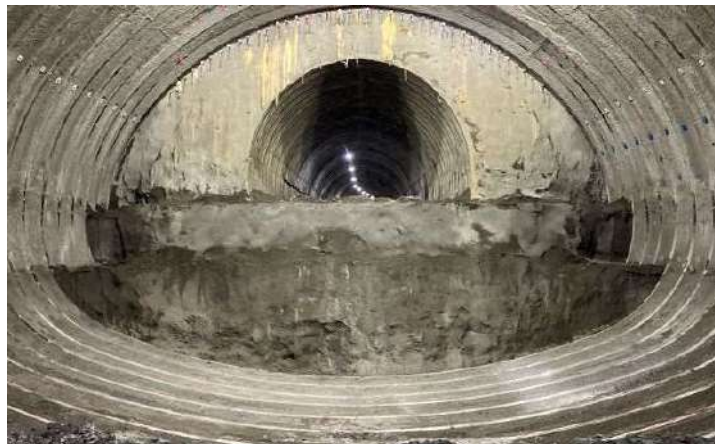
分合流区間（下り線）  
掘削状況

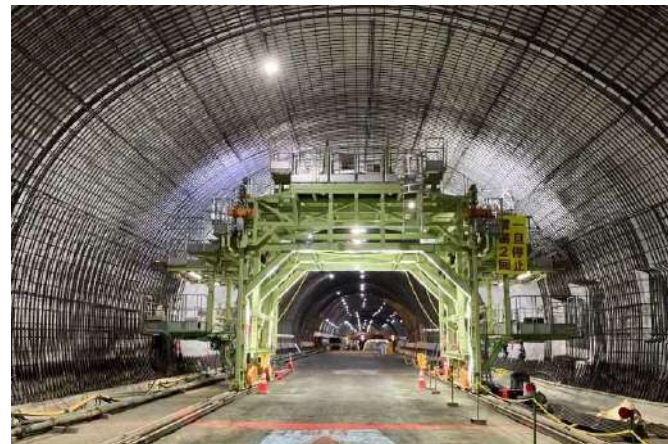
釜利谷西トンネル（上り線）（仮称）  
覆工コンクリート施工状況

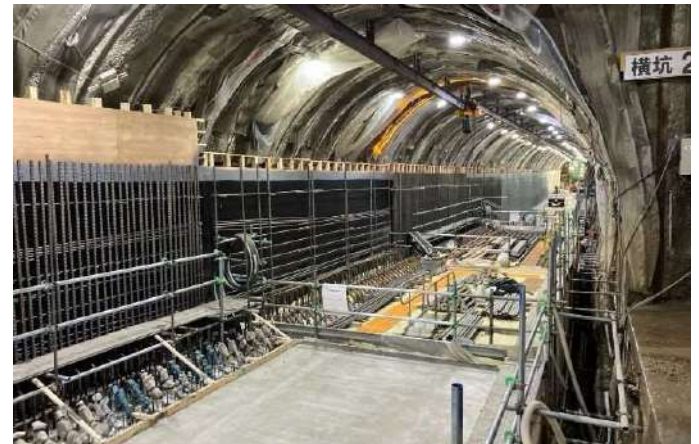
低土被り区間 下り線底部  
構築状況

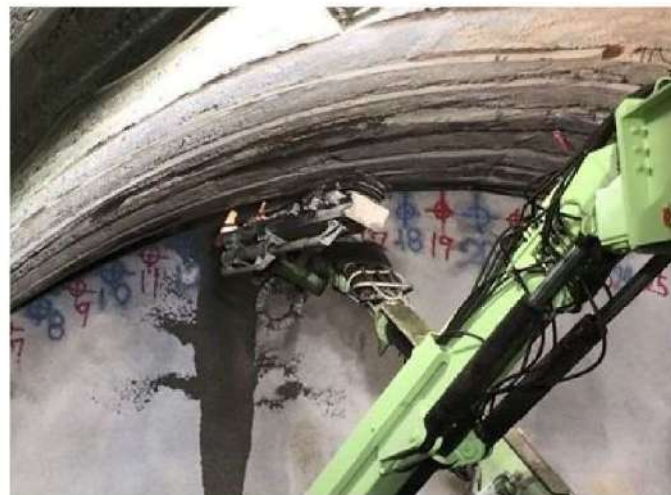
＜無打撃削孔＞  
※水を加えながら、回転の力で削孔

- ・先行工事にて先受け工およびロックボルト打設に伴う削孔時に騒音・振動が大きくなる事象を確認したため、回転力のみ（無打撃）による削孔を可能とするビットを開発して現地に適用

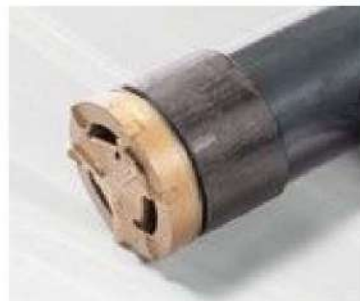
＜標準ビット（例）＞

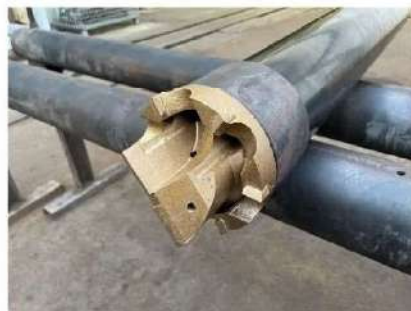
＜無打撃対応ビット＞  
（今回採用）

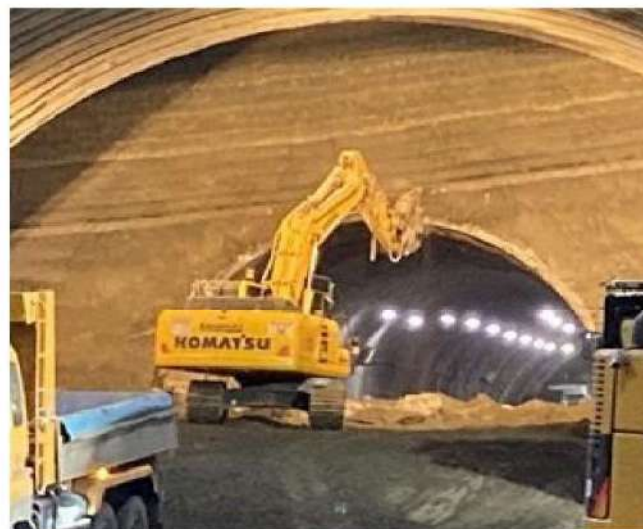
＜先進導坑（支保工・吹付コンクリート）撤去時＞

- ・先行施工（無打撃）した先進導坑の支保工や吹付けコンクリートの撤去において大型油圧ブレーカー等で取り壊すと振動が周辺の住民に伝播する懸念があったため、鉄骨切断機にて既設支保工を切断しながら撤去
- ・既設支保工を引きはがす際に振動レベルが一時的に増加することが確認されたため、あらかじめ既設支保工の周辺地山を切削してから鋼アーチ支保工を撤去する方法に変更

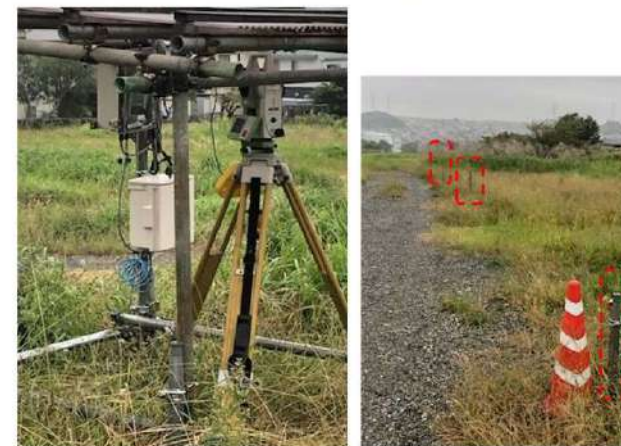
##### <地表面沈下計測状況>

- ・トンネル掘削が完了した断面において、トンネル坑内の変位状況を確認（1回／時間の頻度で計測を実施）
  - ・先行して掘削した先進導坑において、下り線掘削による局所的な変位等が生じていないか切羽から1Dの範囲を3D スキャナにて確認（1回／時間の頻度で計測を実施）
  - ・先行して掘削した上り線において、下り線掘削による局所的な変位等が生じていないか切羽から前後1Dずつの範囲を3Dスキャナにて確認（1回／時間の頻度で計測を実施）
  - ・トンネル掘削箇所において、地表面に設置した基準点を観測し、掘削による地表面への影響を確認。（1回／時間の頻度で計測を実施）
- ⇒掘削が完了した区間において周辺の家屋に対する管理基準値以下であることを確認している。掘削による変状・異常は発生していない。
